新北市政府衛生局 函

主旨：檢送本局108年度基層醫事機構放射品質提升訪查計畫執行
成果報告1份供參，請查照。

108 年度基層醫事機構放射品質提升訪查計畫執行成果報告

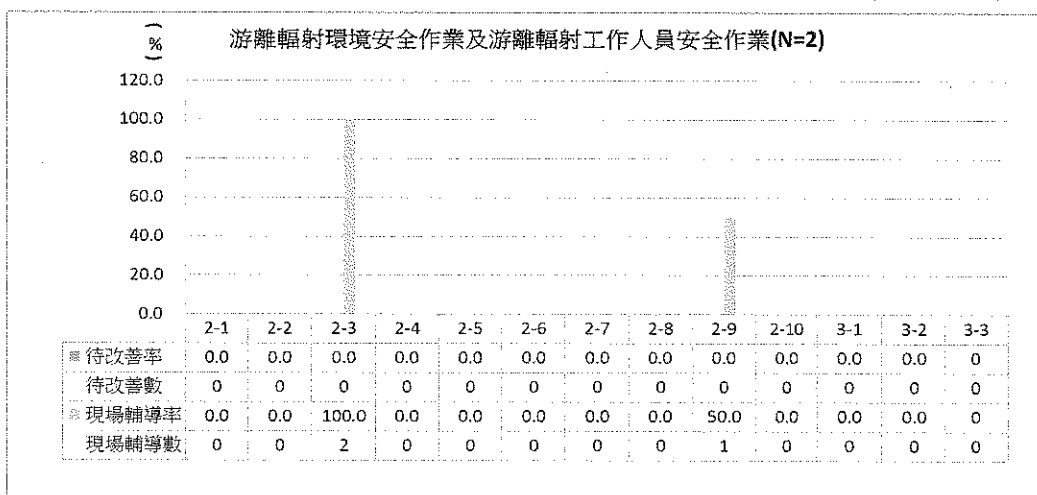
圖 1：游離輻射環境安全作業及游離輻射工作人員安全作業輔導訪查結果

- (一)「游離輻射設備品保與輻射安全」項目輔導訪查結果皆符合，無「經現場輔導後符合」或「待輔導改善」之情形。
- (二)「游離輻射環境安全作業」及「游離輻射工作人員安全作業」項目輔導訪查結果無待輔導改善項目(如圖 1)，僅 2-3 項「輻射防護用物有妥善管理，並保存每年檢測紀錄。」及 2-9 項「X 光室內外作業空間明亮，並備有緊急照明設備。【測試照明設備】」經現場輔導改善後已完成改善，其餘項目訪查結果尚符合。

2-3：輻射防護用衣物有妥善管理，並保存每年檢測紀錄。

2-9：X光室內外作業空間明亮，並備有緊急照明設備。

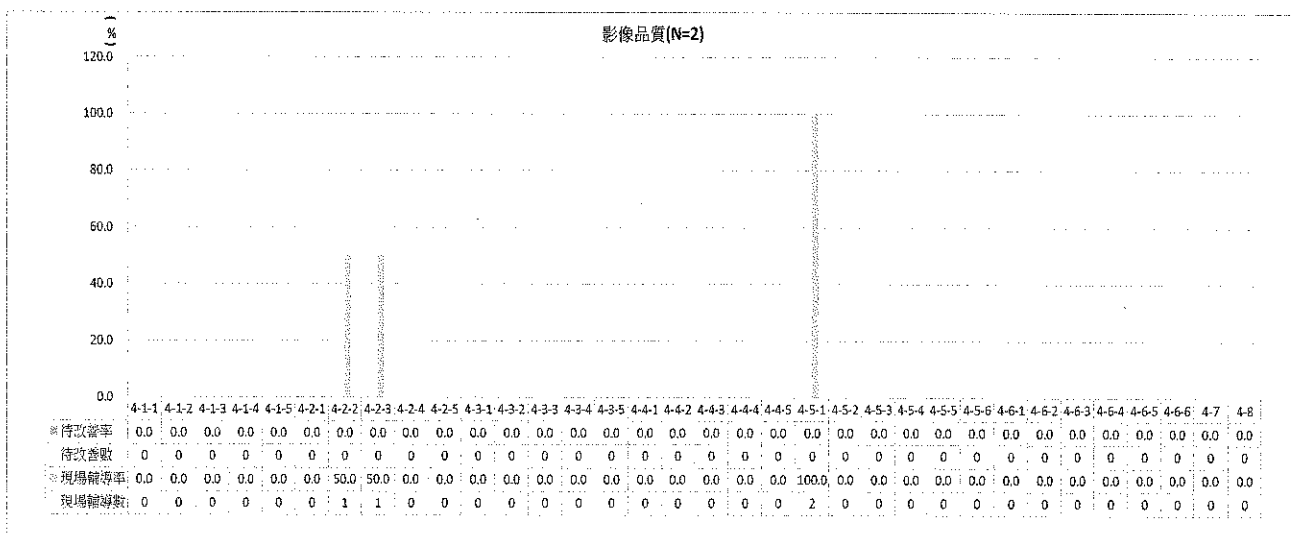
圖 2：影像品質輔導訪查結果

(三)「影像品質」項目輔導訪查結果(如圖 2)，無待輔導改善項目，僅 4-2 項「X 光影像對比度(腹部 X 光攝影及四肢 X 光攝影)」及 4-5 項「X 光影像擺位適當性(胸部 X 光攝影)」經現場輔導後已完成改善，其餘項目訪查結果均符合。

4-2-2：X 光影像對比度-腹部 X 光攝影

4-2-3：X 光影像對比度-四肢 X 光攝影

4-5-1：X 光影像擺位適當性-胸部 X 光攝影

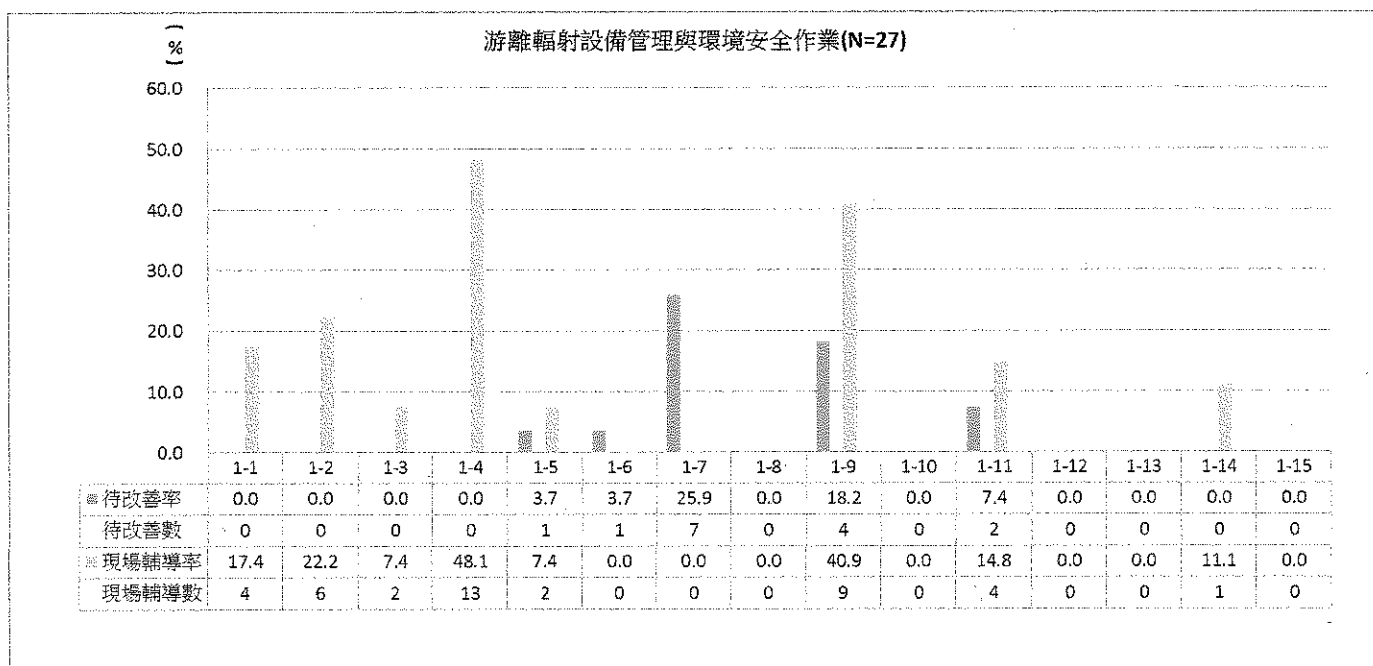
圖 3：游離輻射設備管理與環境安全作業輔導訪查結果

1. 待輔導改善部分，以 1-7 項「X 光室外門上之輻射警示燈，需與輻射連動。(若 X 光機因原廠設計輻射警示燈無法與輻射連動，則輻射警示燈應與安全連鎖連動)」之待改善率 25.9% 最

高，其次為 1-9 項「鉛箔、廢 X 光片、廢顯影、定影液之管理符合環保法規之規定，並將合格廠商回收之紀錄留存。」為 18.2%，另 1-11 項「防護鉛衣物的置放適當性。」有 2 家機構待輔導改善，餘 1-5 項「X 光攝影室門扉上裝有標準之輻射示警標誌及警示燈並有 X 光室或輻射管制區等警語。」及 1-6 項「X 光攝影室門扉上裝有與 X 光機連動之安全連鎖裝置。」則各有 1 家機構待輔導改善。

2. 另經現場輔導改善後符合部分，以 1-4 項「可發生游離輻射設備登記證明文件應懸掛於明顯處【可自行上網下載】」輔導率 48.1% 為最高，其次為 1-9 項「鉛箔、廢 X 光片、廢顯影、定影液之管理符合環保法規之規定，並將合格廠商回收之紀錄留存【備有數位影像儲存設備者，本項免評】」輔導率 40.9%，其餘項目亦有部分機構經現場輔導後已完成改善。

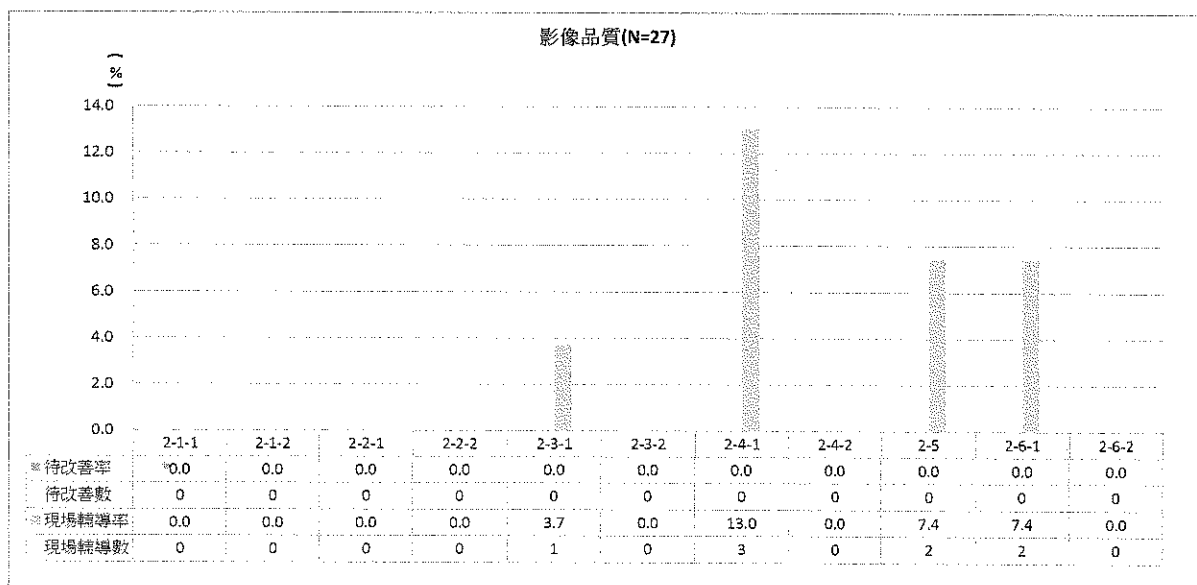
圖 4：影像品質輔導訪查結果

1. 本大項無待輔導改善項目，惟 2-3-1 項「X 光影像黑化度-口內根尖或咬翼攝影 X」、2-4-1 項「傳統 X 光底片之儲存場所適當性及有效期限-口內根尖或咬翼攝影」、2-5 項「有降低病患輻射劑量設定」及 2-6-1 項「X 光影像無假影(不列入符合率計算)-口內根尖或咬翼攝影」等 4 項，有部分機構經現場輔導後已完成改善。
2. 其餘項目訪查結果尚符合。

2-3-1：X 光影像黑化度-口內根尖或咬翼攝影

2-4-1：傳統 X 光底片之儲存場所適當性及有效期限-口內根尖或咬翼攝影。

2-5：有降低病患輻射劑量設定。

2-6-1：X 光影像無假影(不列入符合率計算)-口內根尖或咬翼攝影。
